Sundsgabsholmen

1. Områdebeskrivelse/status

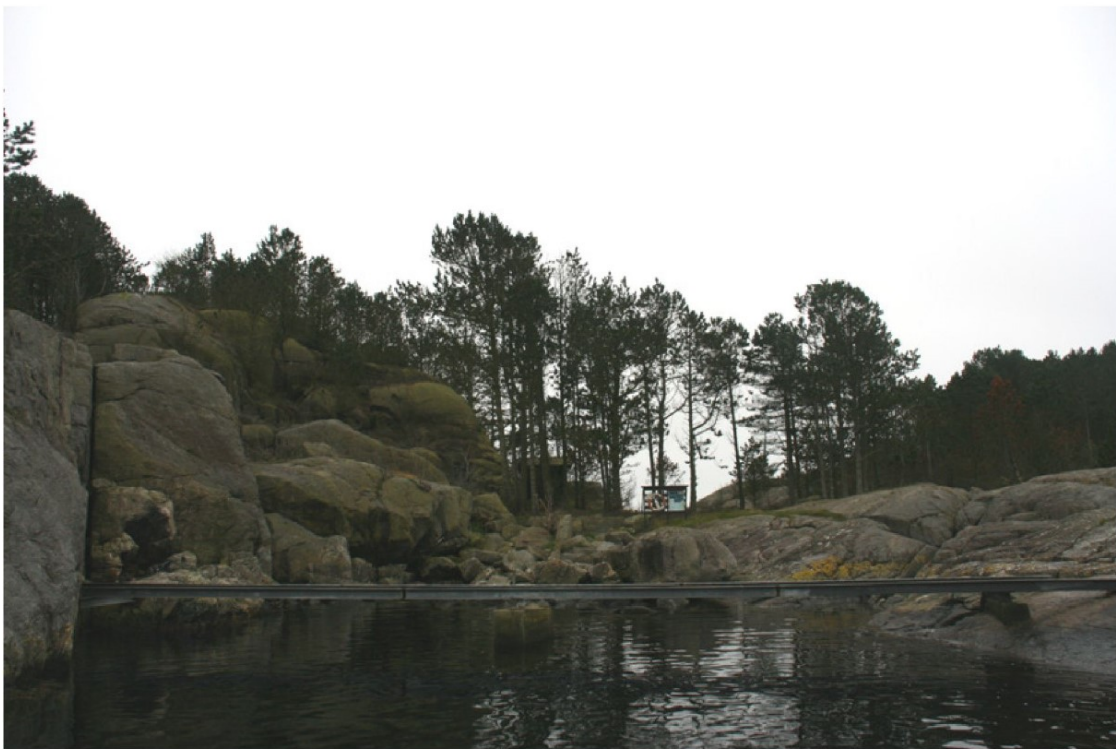
forklaring	beskrivelse
Naturgrunnlag	<i>Kort om flora og fauna, landskap, naturtype, evt rødlistearter etc</i>	Området er en øy i en mindre øygruppe i munningen av Nordragabet. Øya skjermes av fastland i nord og øst, og av Nordre Eigerøy i sør og sørøst, men kan være utsatt for sjø fra vest. Strandsonen består av svaberg, bratt berg ("klipper") og storsteinet ur. Skog av buskfuru. Parti med døde buskfuru like sør for bryggen. Flekkvis kystlynghei med einer forekommer spredt over øya.
Kulturminner	<i>Kort om evt kulturminner i området og hensyn til disse</i>	-
Bygninger	<i>Nevn evt bygninger på området og omtal kort bruken av og ansvaret for disse</i>	Toalettus.
Adkomst/kommunikasjon	<i>Adkomst til området, tilgjengelighet og offentlig kommunikasjon</i>	Midtpunktet i området ligger ca. 7,2 km (korteste luftlinje) V-NV for Egersund sentrum. Bryggen er for tiden ødelagt av uvær og må bygges opp igjen på nytt. Fortøyningsbolter er tilgjengelig.

Bryggen som sjøen har ødelagt. Infotavle og toaletthus i bakgrunnen.

nr	Tiltak	Beskrivelse	Utføres av/ Ansvar	Gjennomføres år	Kostnad
1	Reparasjon av brygge	Bryggen skal nå lages av metallrister som vannet kan slå gjennom, forhåpentlig vil den da bli mer robust mot vinterstormene.	Eigersund kommune	2014	(forsikringsmidler)
	Total kostnad				0
